Tagebuch Reparatur 140526 (letzter Eintrag oben)

Log
Reparatur 140526

Airbus-HFB-Fluggemeinschaft
Wenzendorf

Photos zum Arbeitsbericht

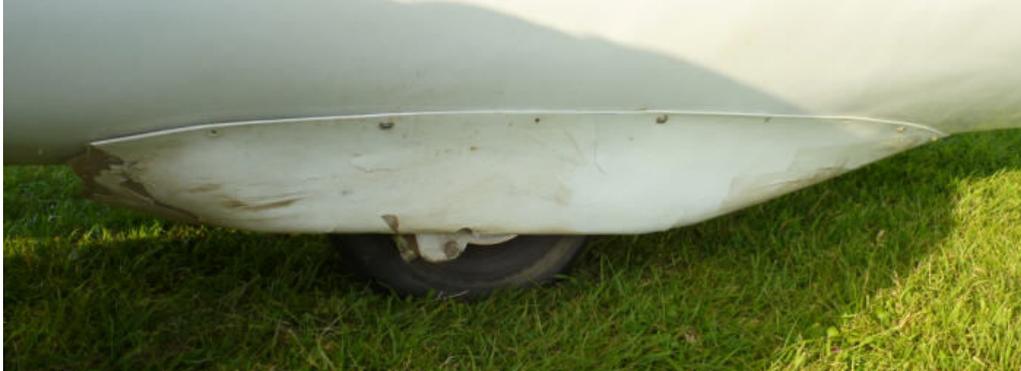
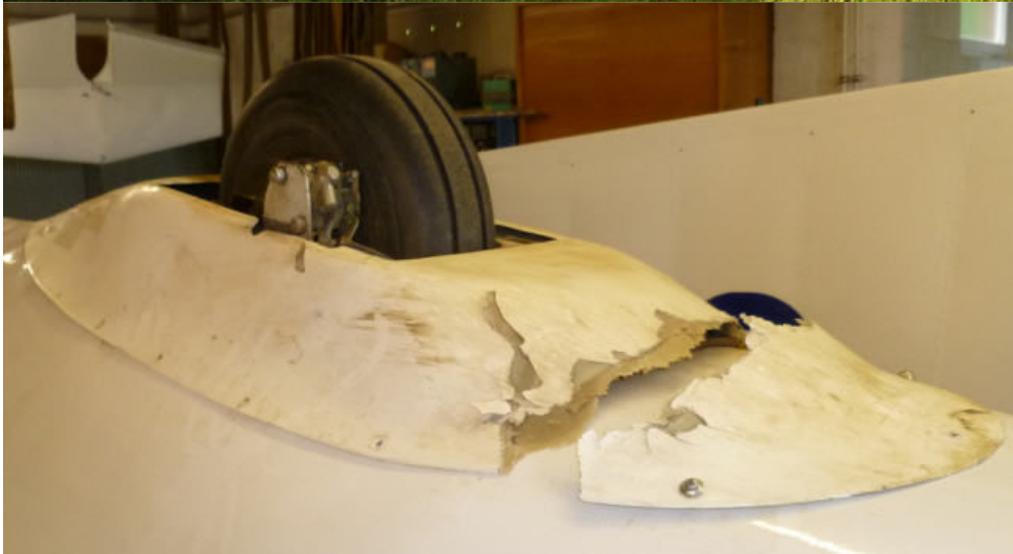
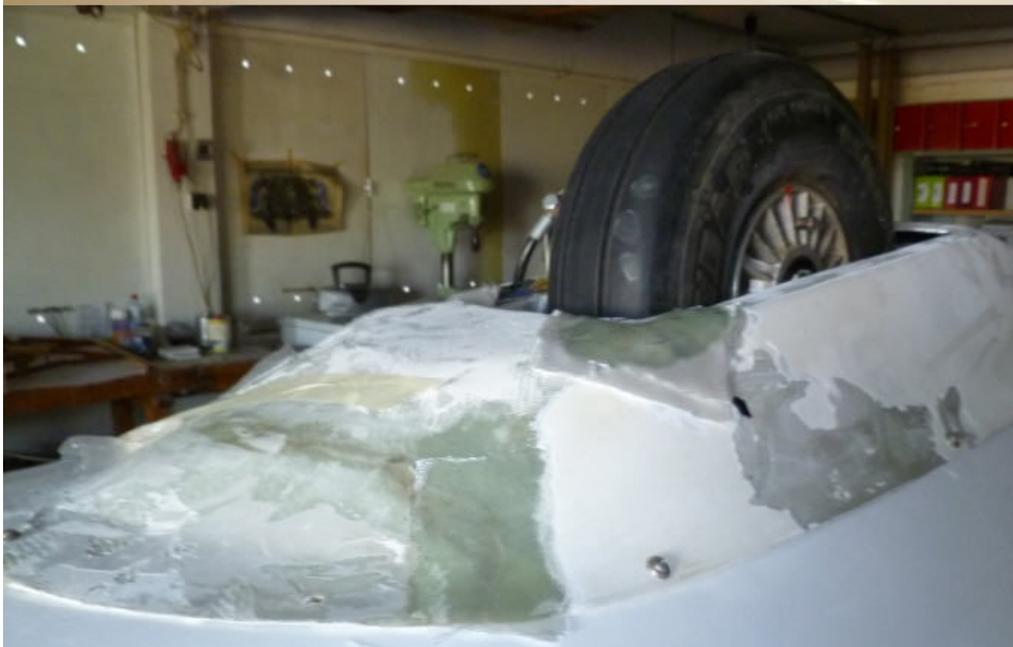
Folgend scresh der Radverkleidung: (und eine Änderung der Fusszeile)
