Tagebuch Reparatur 140526 (letzter Eintrag oben)

Log
Reparatur 140526

Airbus-HFB-Fluggemeinschaft
Wenzendorf

Photos zum Arbeitsbericht

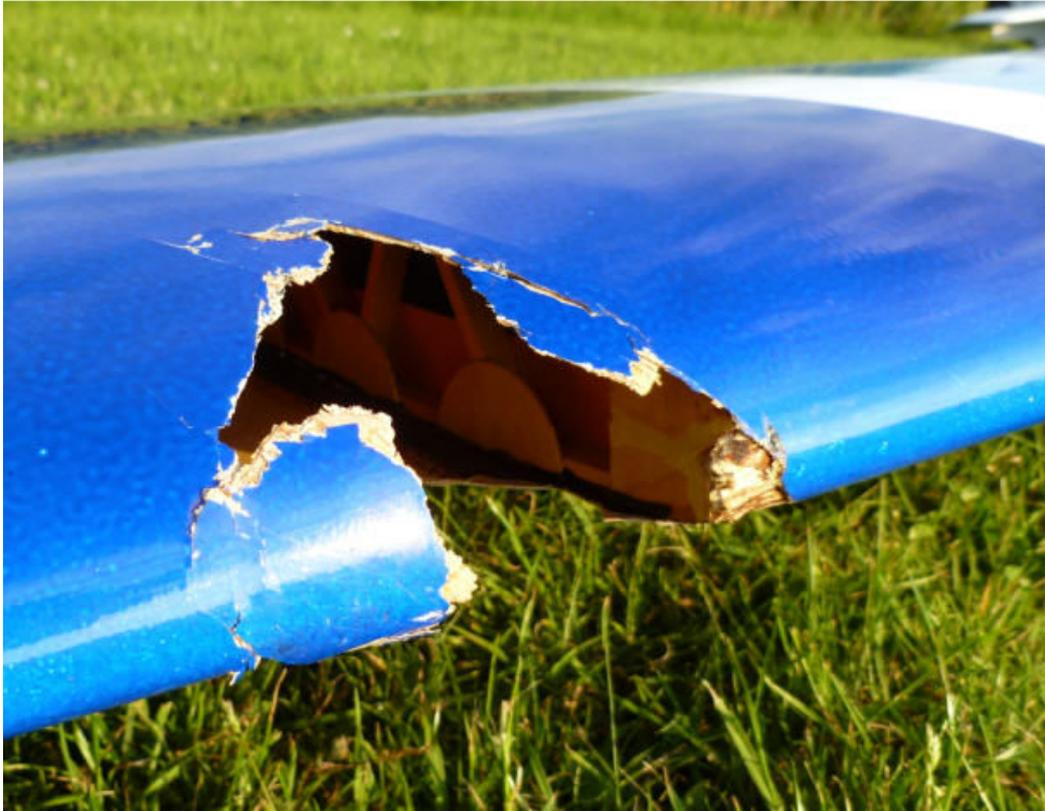
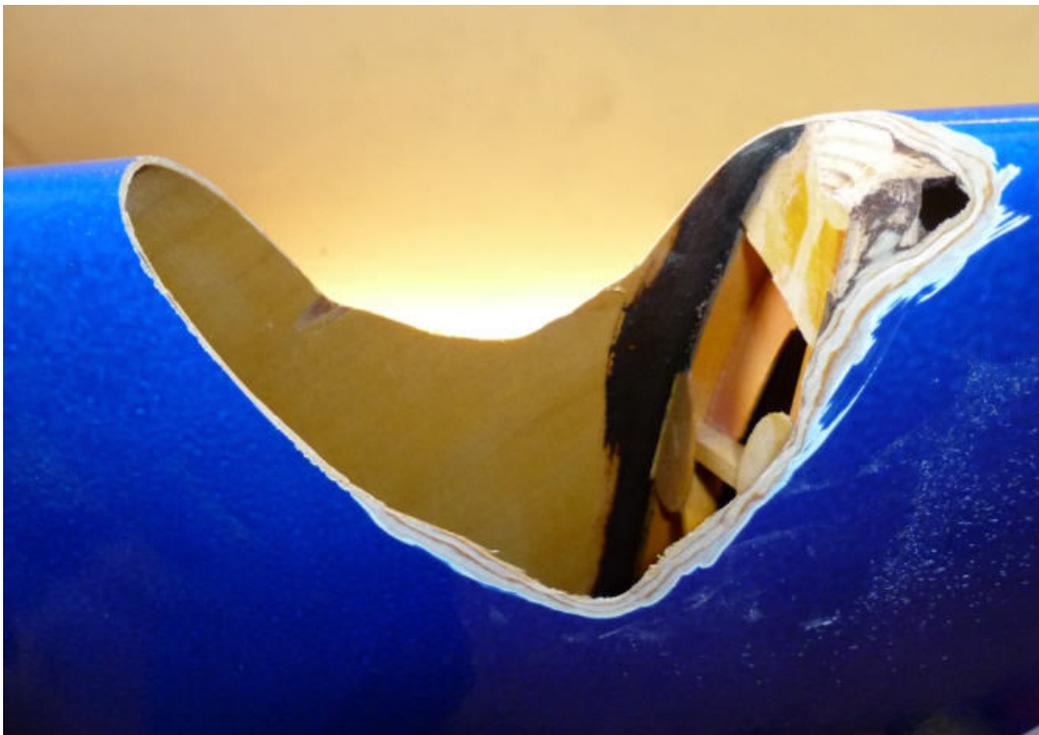
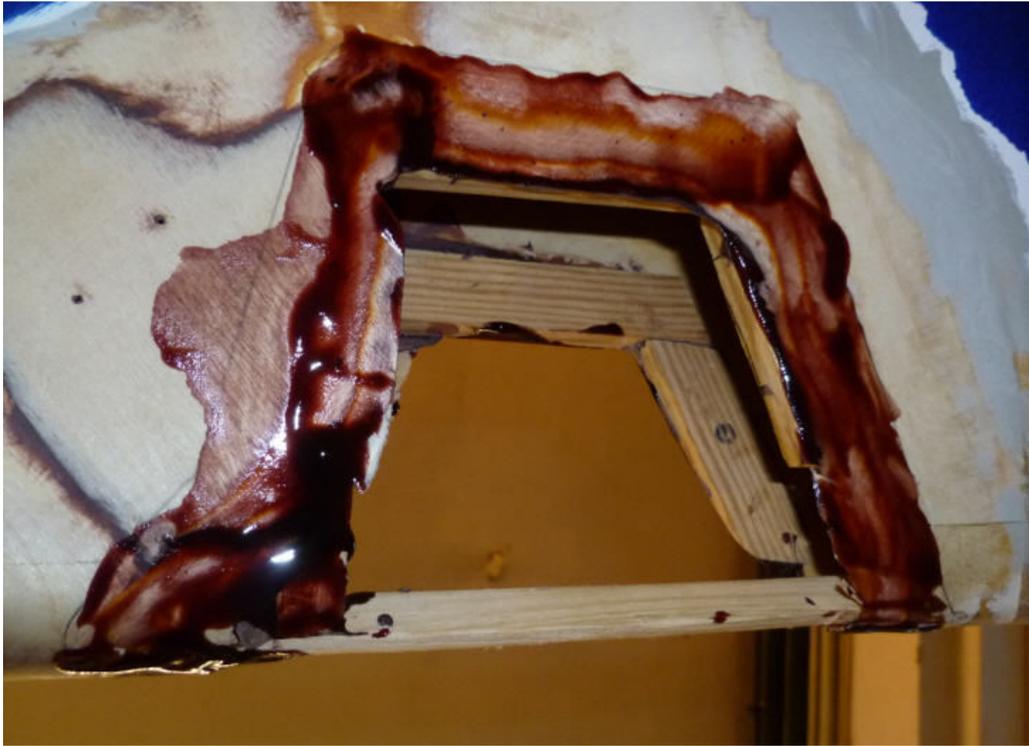
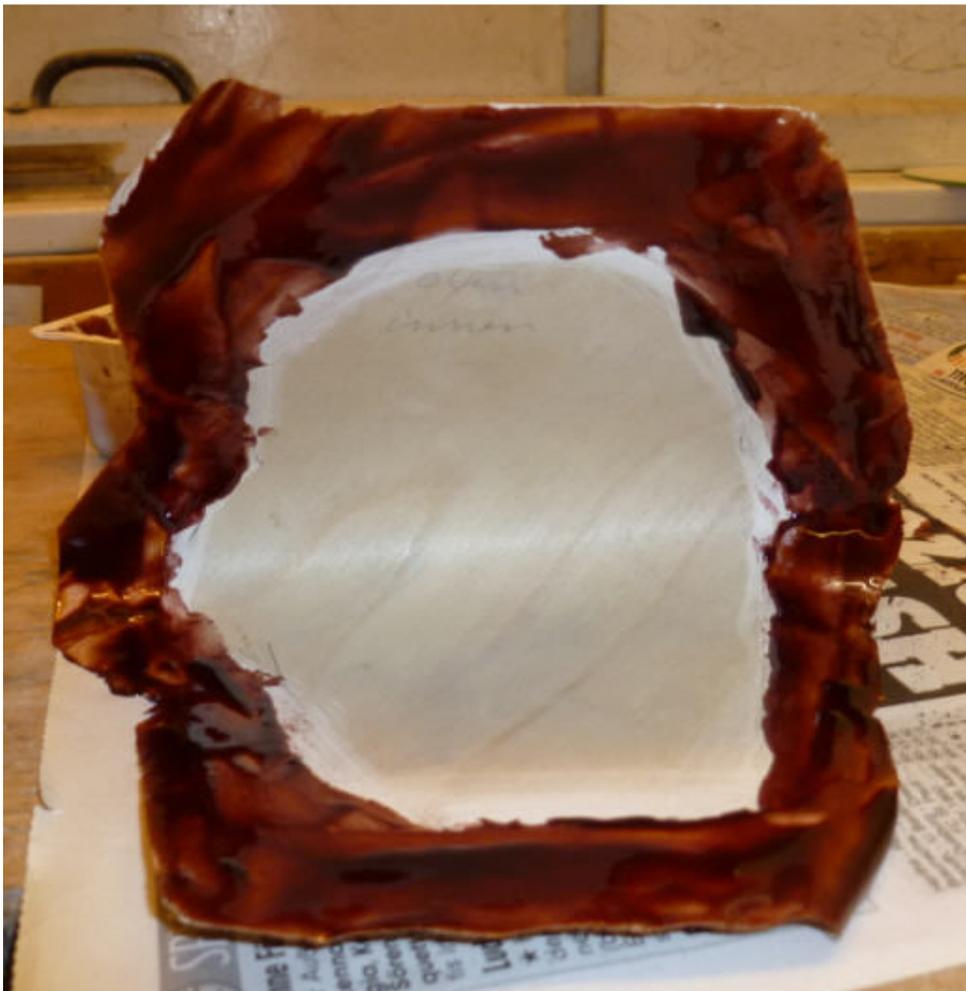
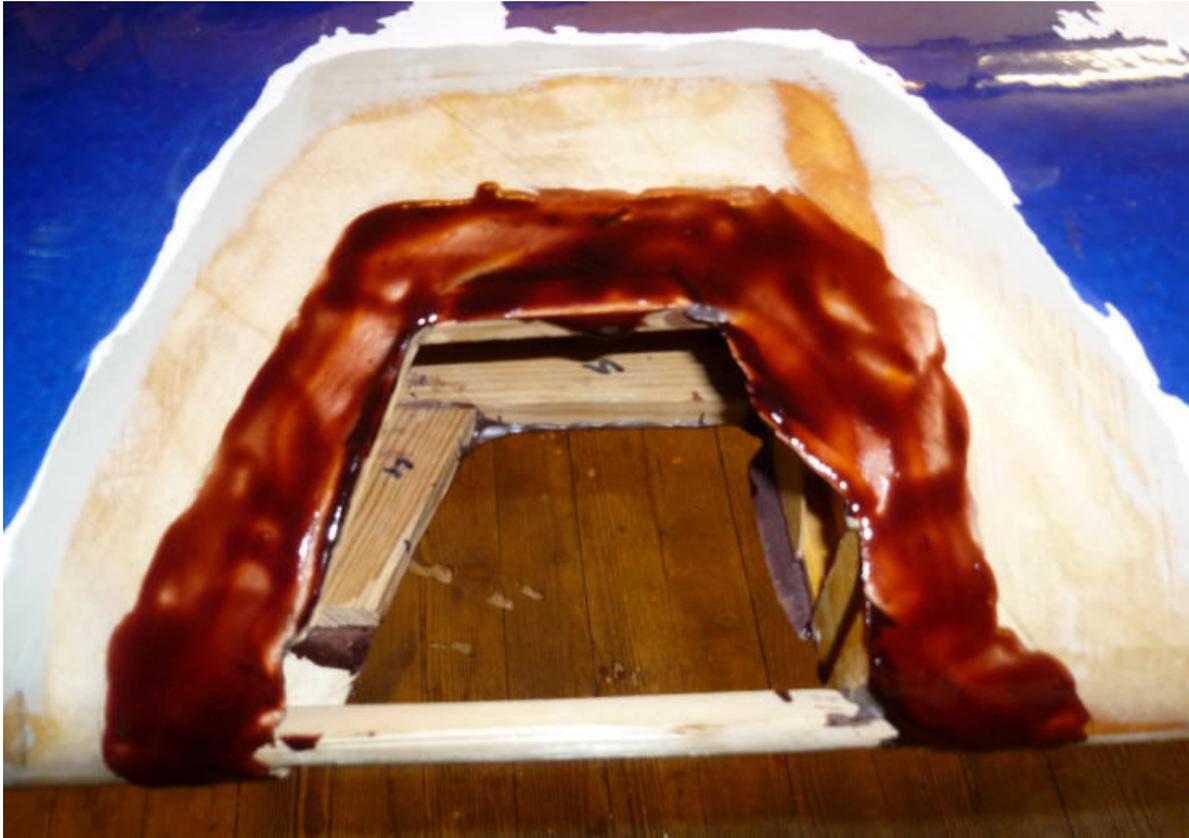
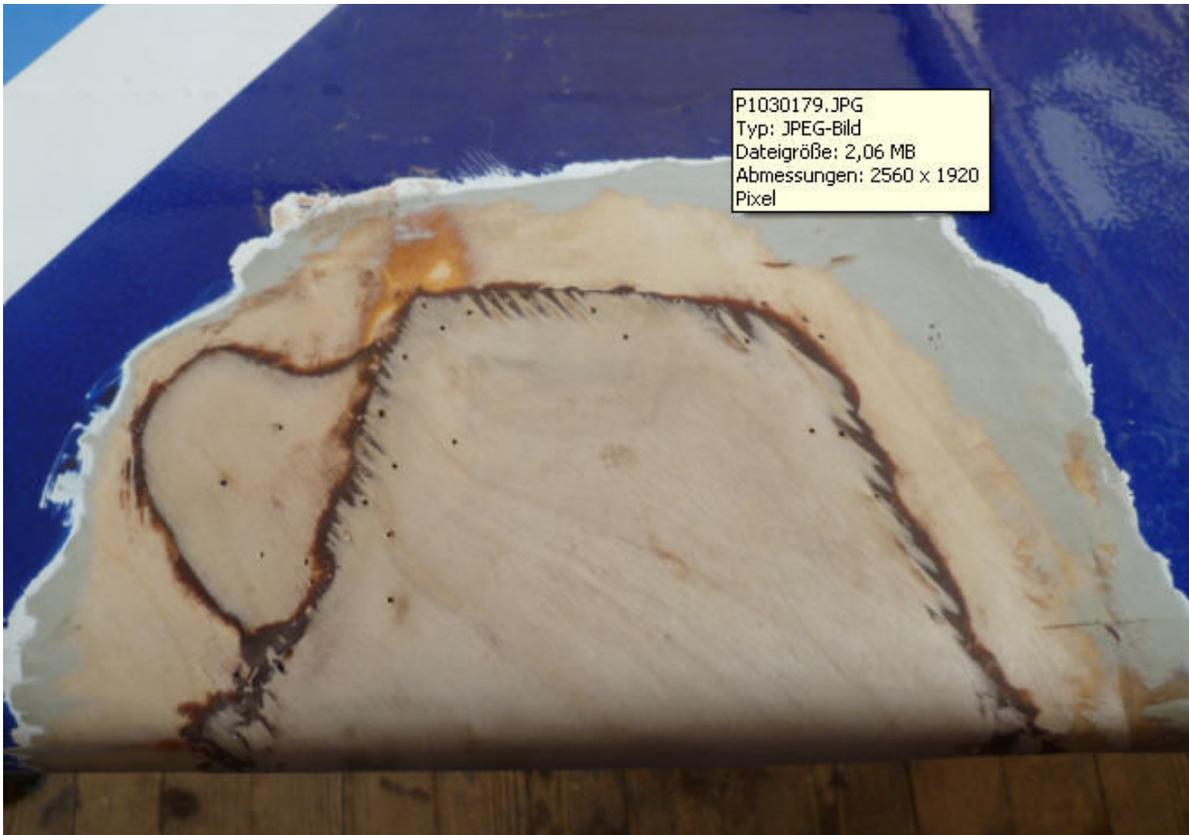
Beim Abreißen der mißlungenen Flickstelle an der Unterseite Fertigungsfehler (keine Bindung Rippe – Sperrholz) an der Flügelunterseite entdeckt. Sperrholz ins Feld 26-26a eingerissen. -> angestrebt kleine Flickstelle, welche dann mit der großen verschäftet wird.
Fedor 1800-2000(pho)

Datum	Techn. Störungen, Unfälle, techn. Mängel	Datum	Wartungsarbeiten, Teilüberholungen, angeordnete Nachprüfungen
26.05.14	Beschädigung der Torsionsnase am rechten Hubenflügel		<p>Freigabebescheinigung Release to Service Durchgeführte Instandhaltung: Reparatur Torsionsnase rechter Hubenflügel Work carried out: Weitere Einzelheiten siehe: Befund- u. Hib. ber. v. 26.5.14 More details see: Es wird bescheinigt, dass die angegebenen Arbeiten, wenn nicht anders angegeben, in Übereinstimmung mit Teil-M ausgeführt wurden und das hinsichtlich dieser Arbeiten das Luftfahrzeug als tauglich zur Verwendung betrachtet wird. Certifies that the work specified except as otherwise specified was carried out in accordance with Part-M and in respect to that work the aircraft is considered ready for release to service.</p> <p>Wenzendorf 6.08.2014 Ort, Datum</p> <p>J. Gaida Name (Druckschrift)</p> <p>F. Gerber Unterschrift</p> <p>2719 Klasse 3 LBA Luftfahrzeug Prüfung von Kategorie</p>

140701 #di#####
Nasenbeplankung Verschalung vorbereitet, Nasenbeplankung aufgeleimt. 12gr Aerodux verdünnt haben gerade so gereicht. Überwiegend mit Heftnägeln und dem stärkeren Handhefter gearbeitet. Heftstreifen verwendet. Unterseite ist nicht so prall geworden mit Tuch nochmal durchfeuchtet, und dann auf einem Kissen mit teilweise Eigengewicht gelagert. Oberes Flickende mit Leiste und inerten Batterien nachgepresst.
Fedor 2000-2300

<p>Heftstreifen aus Sperrholz und Heftnägel verwendet. Als Gegenlager wurden Kiefernleisten 10x23mm auf die Innseite der Torsionsnase geleimt. Der aufgeleimte Flicker wurde mit Epoxidspachtelan die Profilkontur angepaßt und die freigelegte Sperrholzfläche mit Holzgrund behandelt. Zum abschließenden Oberflächenschutz wurde Klebefolie verwendet.</p>	<p>F. Gerber NIE1349</p>	<p>Freigabe der Reparatur an Oberflächenschutz und Lebensdauerprüfung</p>
---	------------------------------	---
